特定自主検査記録表

定期(特定)自主検査記録表

建機系 (写真)		標章No.	0440910	証明書発行No	M02310057
会社名	(株)マツハ総合計画				
機種	WA100-7	機番	86020

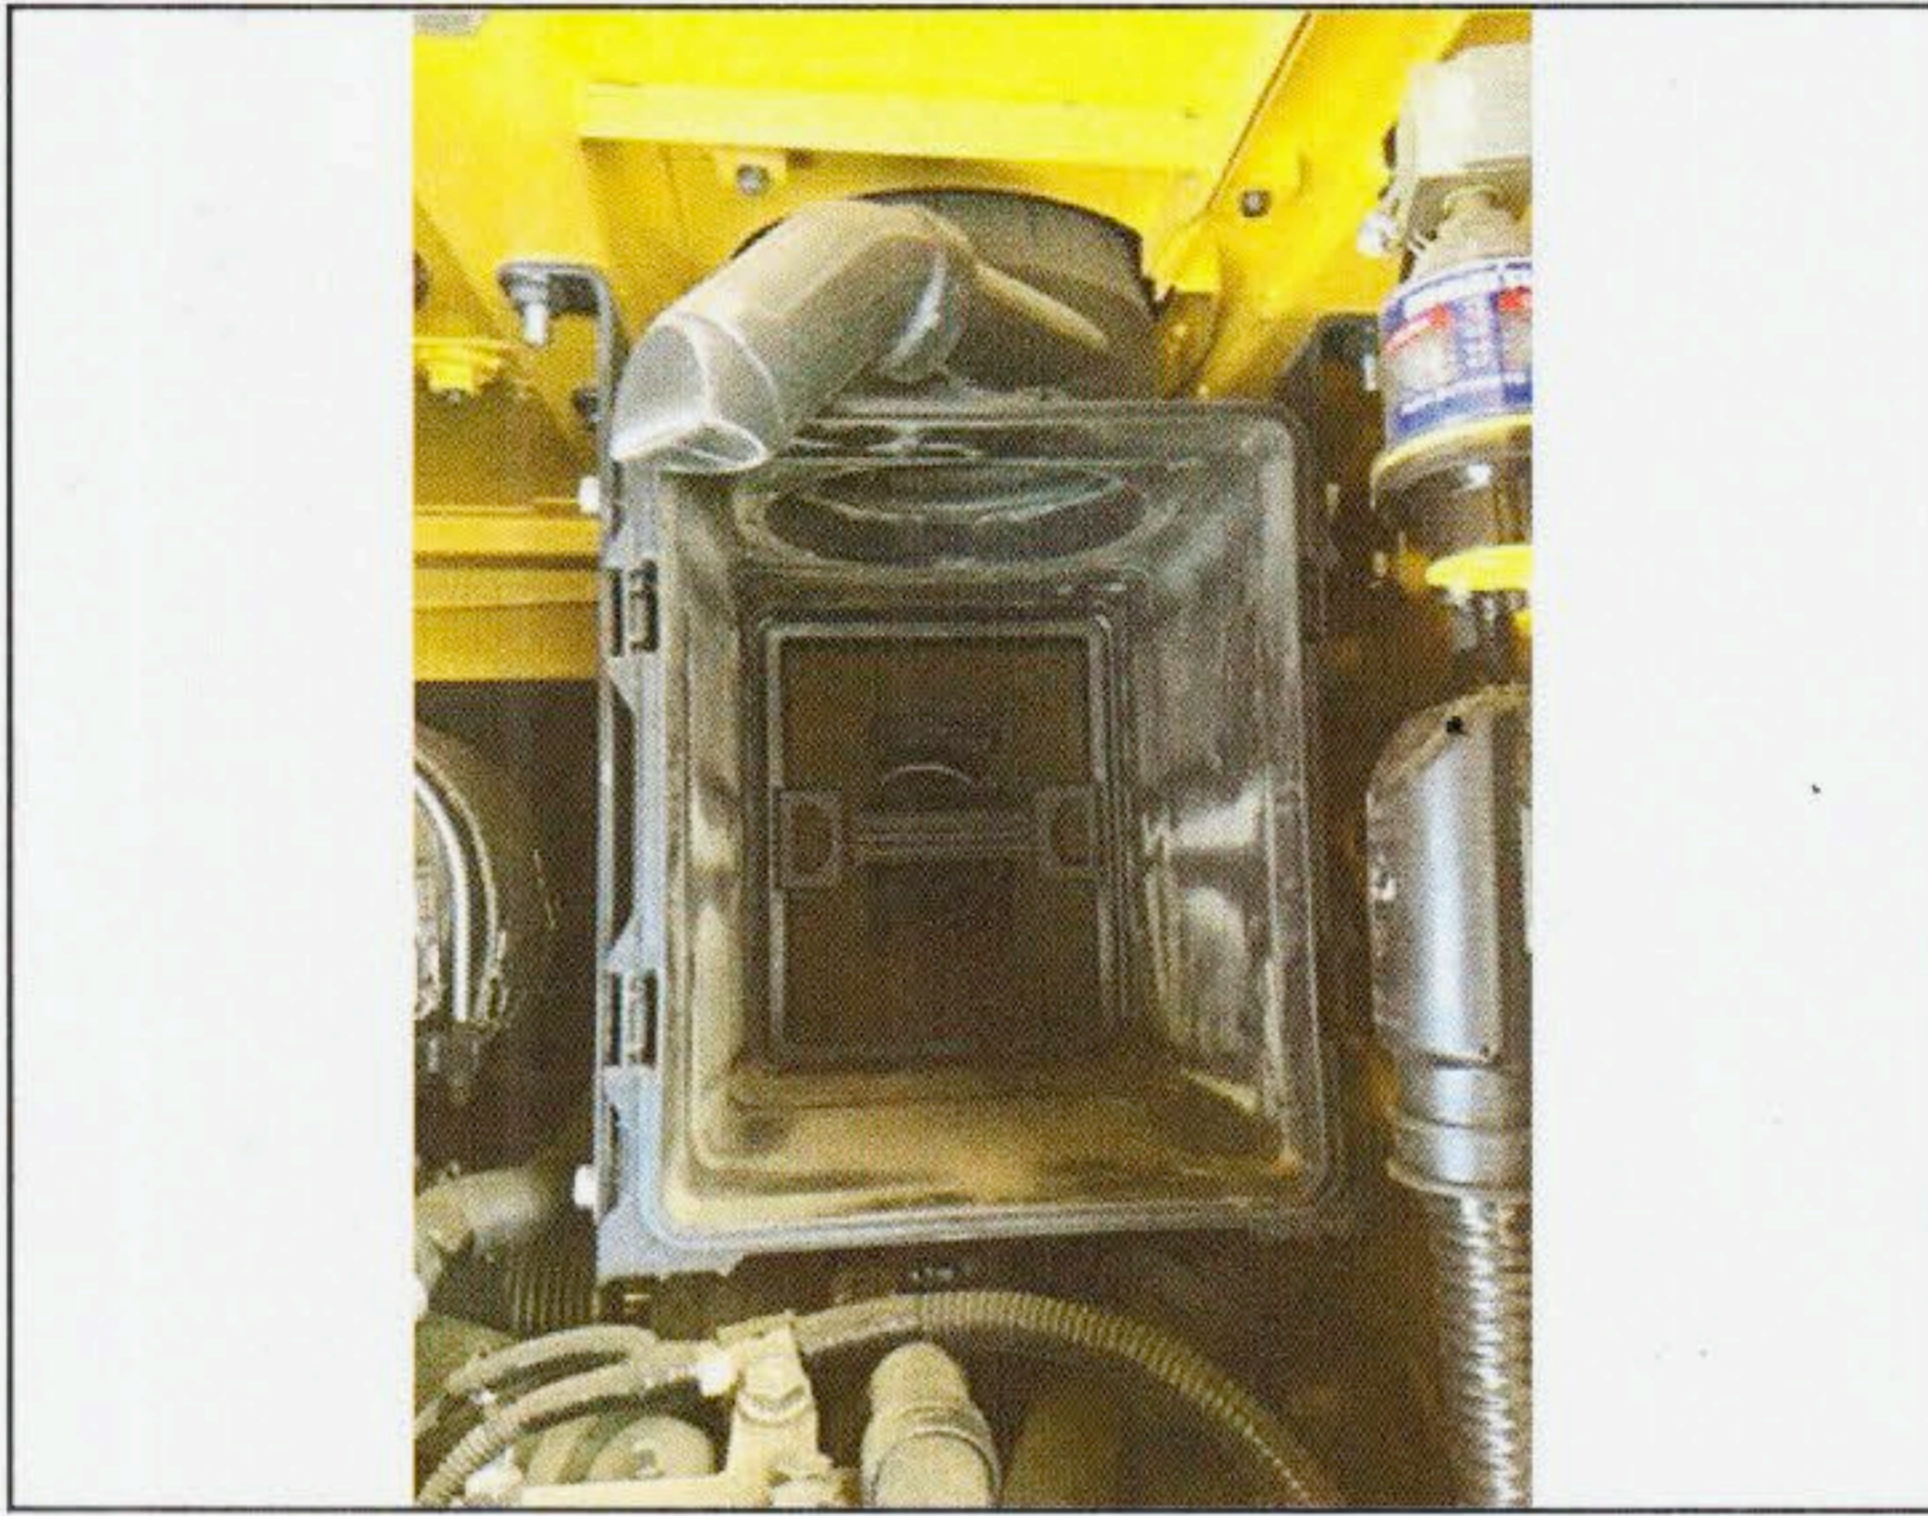
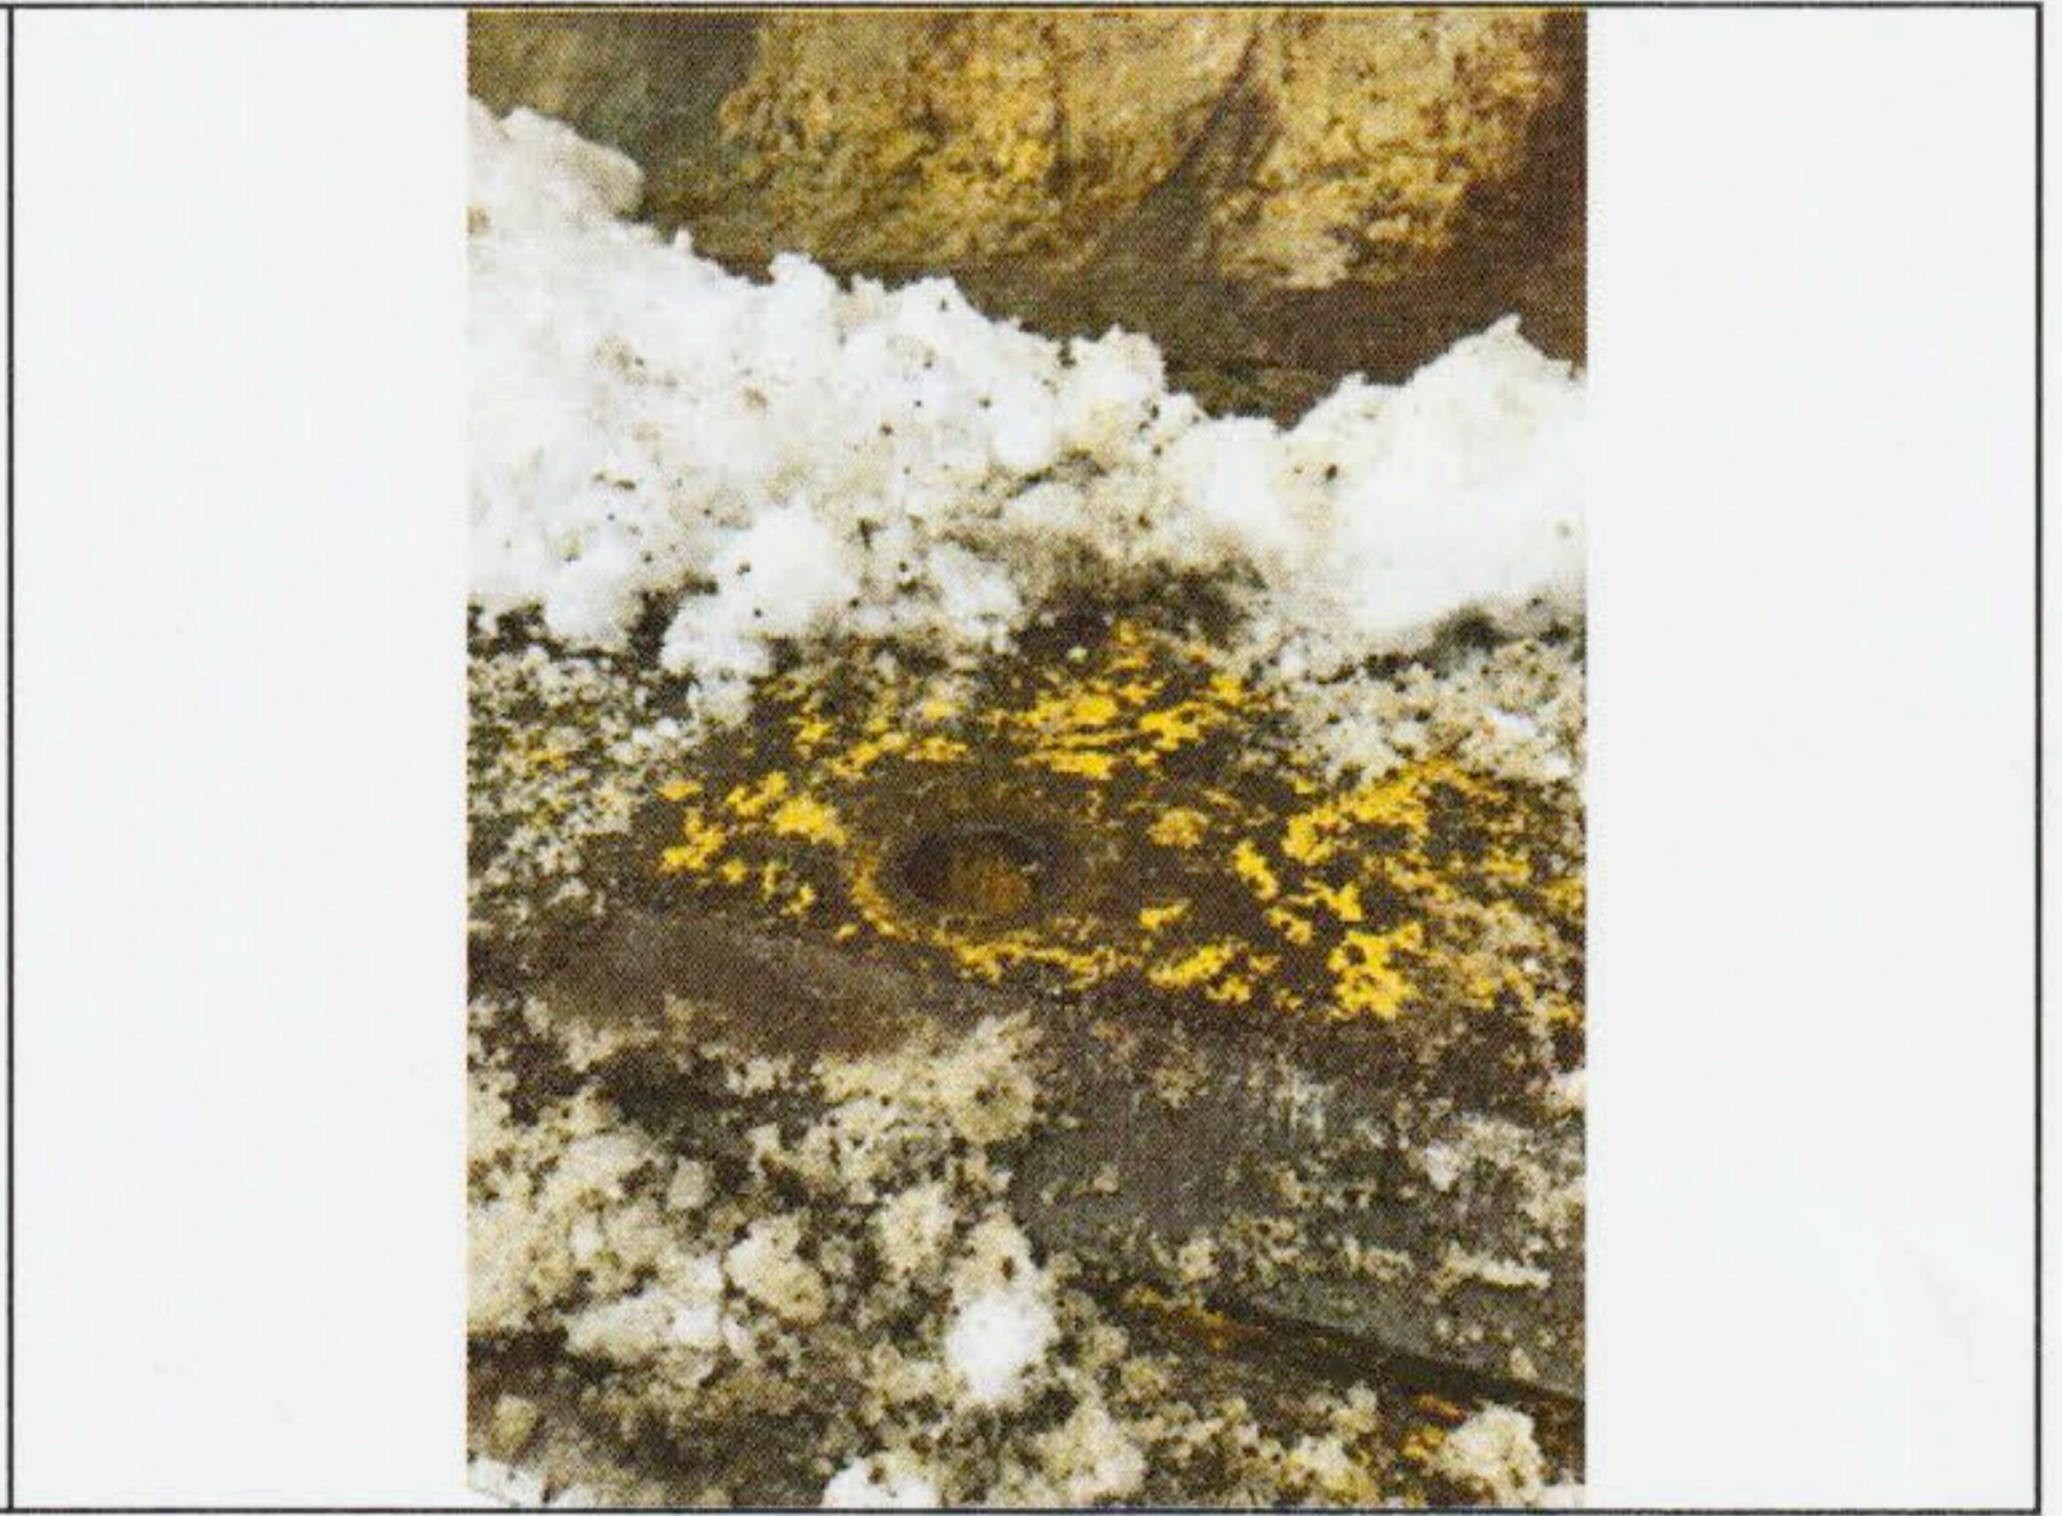
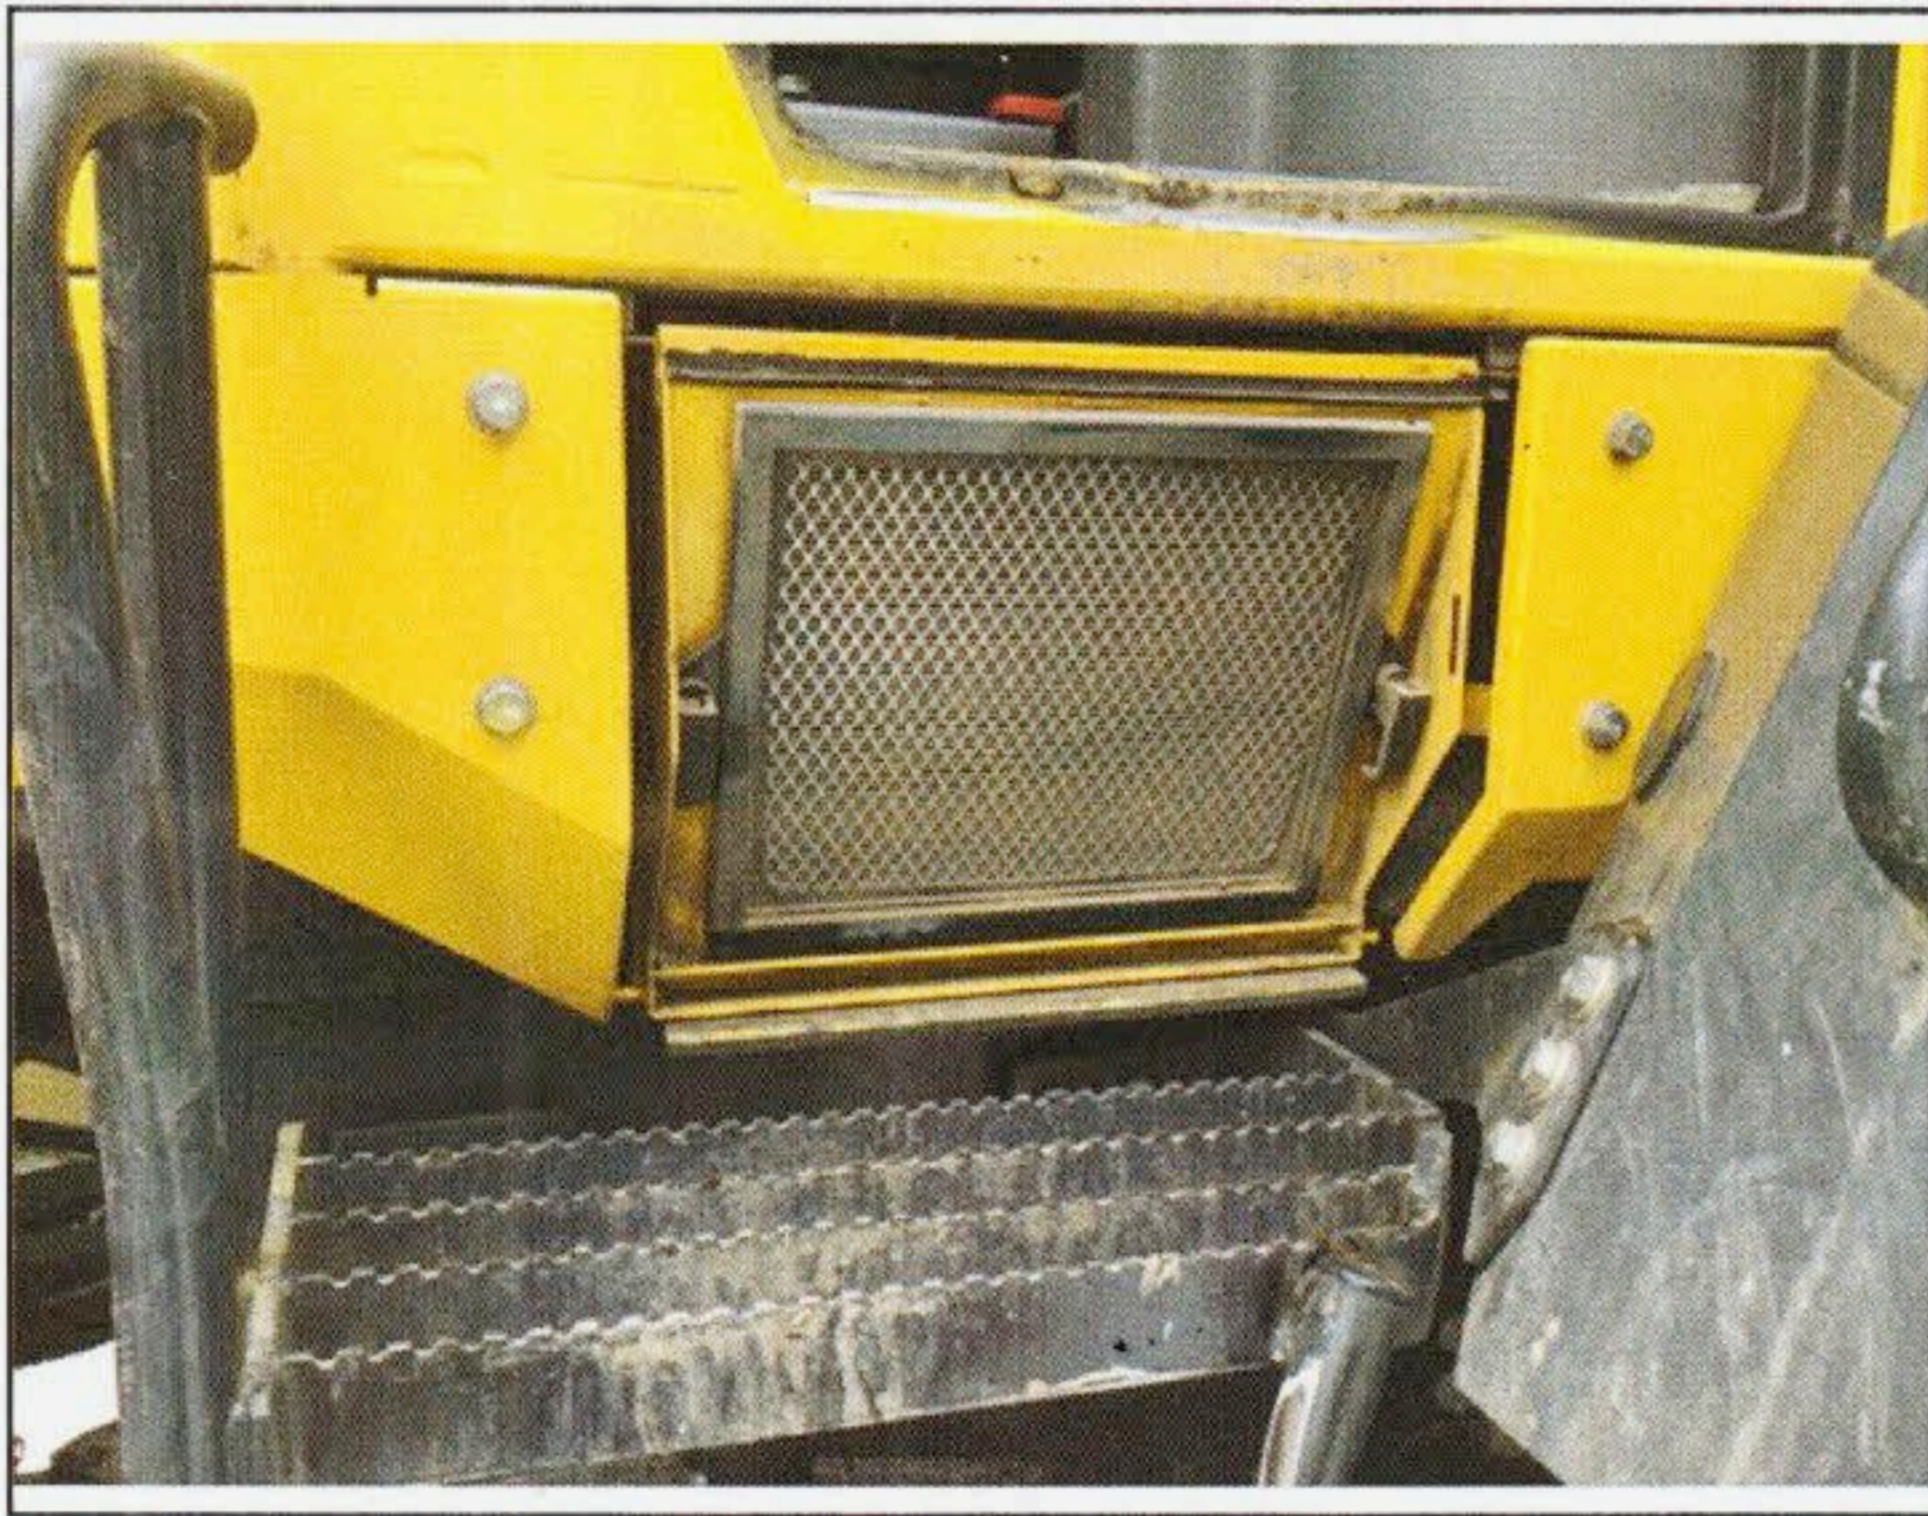
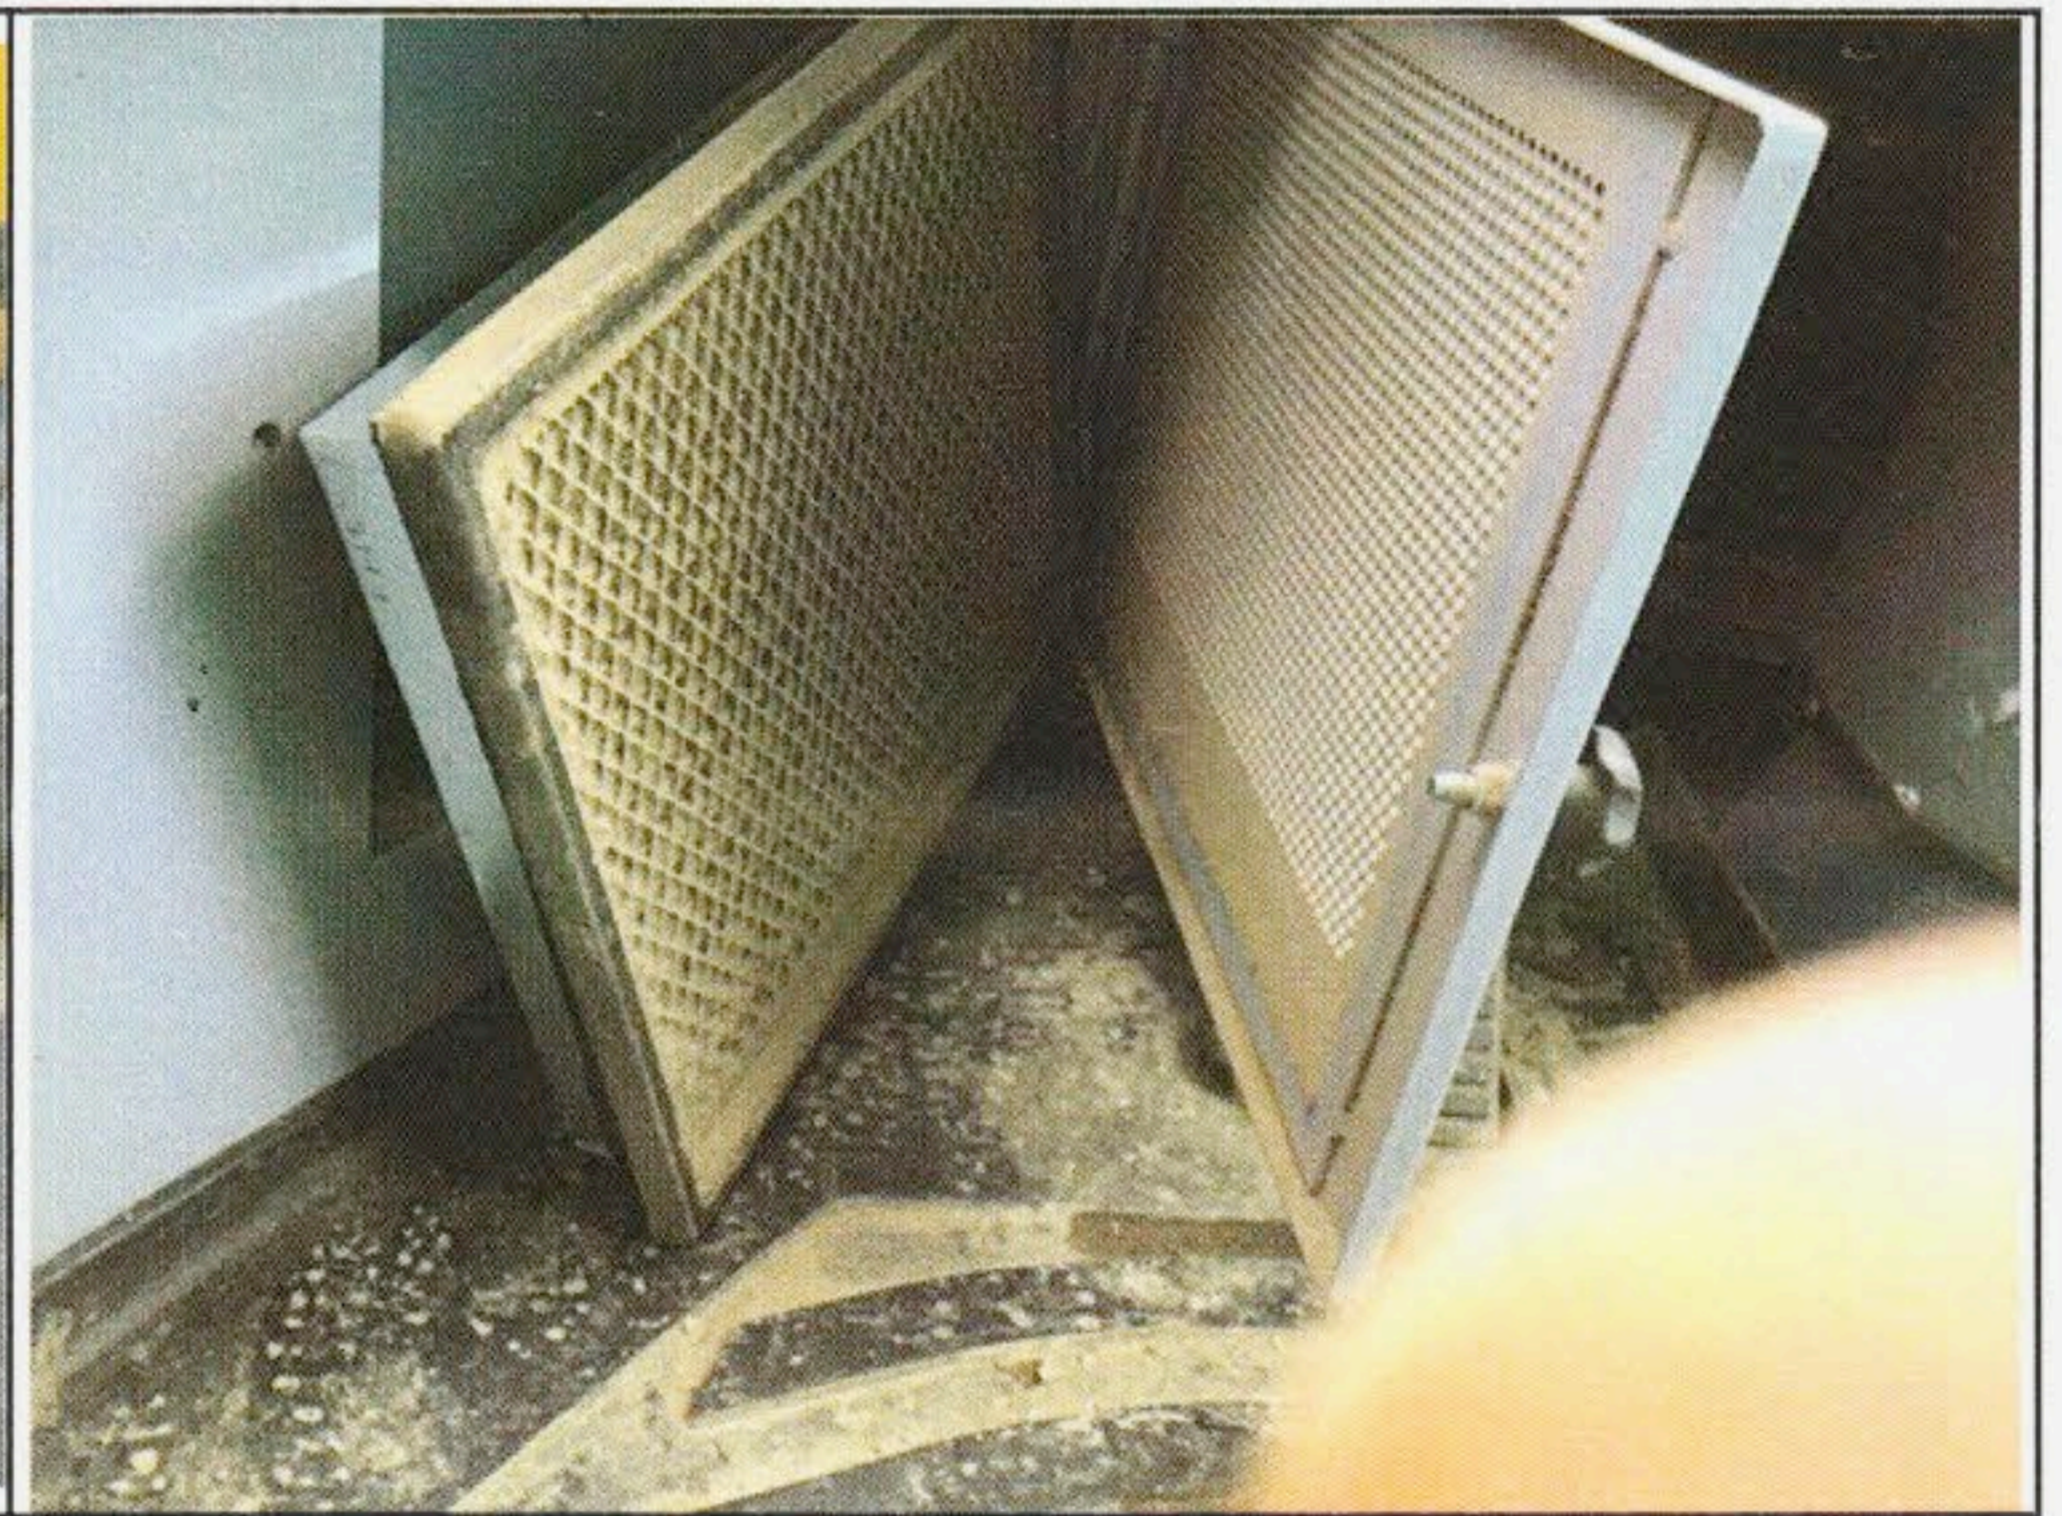
事業者への要請等	・記録表に基づき検査実施しました。又、No.17、No.65については、補修しました。
	・No. 1-dエア-エレメント(内筒)の損傷見受けられましたので部品交換が必要です。
	・No.40/バケットカuttingエッジ取付ボルト(1本)脱落見受けられましたのでボルト交換が必要です。
	・No.62エアコン内気及び外気フィルター汚れ見受けられましたのでエレメント交換する事をお勧めします。
	・クーラント凍結温度-35°C(良好)・バッテリー比重(全セル)1.29(良好)・充電電圧28.4V(良好)
	・タイヤ空気圧測定値・全輪2.2kg/cm ² ・基準値2.4kg/cm ² ・空気圧不足の為2.4kg/cm ² に調整しました。
	・今後も安全作業及び月例検査実施するようお願い致します。

照合No.	補修箇所及び不具合状況	補修年月日	補修実施内容
1-d	エア-エレメント(内筒)損傷		
17	タイヤ(4本)空気圧不足	2023年01月11日	空気圧調整
40	バケットカuttingエッジ取付ボルト(1本)脱落		
62	エアコン内気及び外気フィルター汚れ		
65	給油脂不足	2023年01月11日	車体各部グリスアップ
